## **中山大学第一附属医院电源干扰 故障分析诊断报告（V0）**

IT 电源系统隔离变开启后，8 号楼一楼心导管室手术室内心电图设备干扰，故障信息情况见客户李总提供（附件 1）

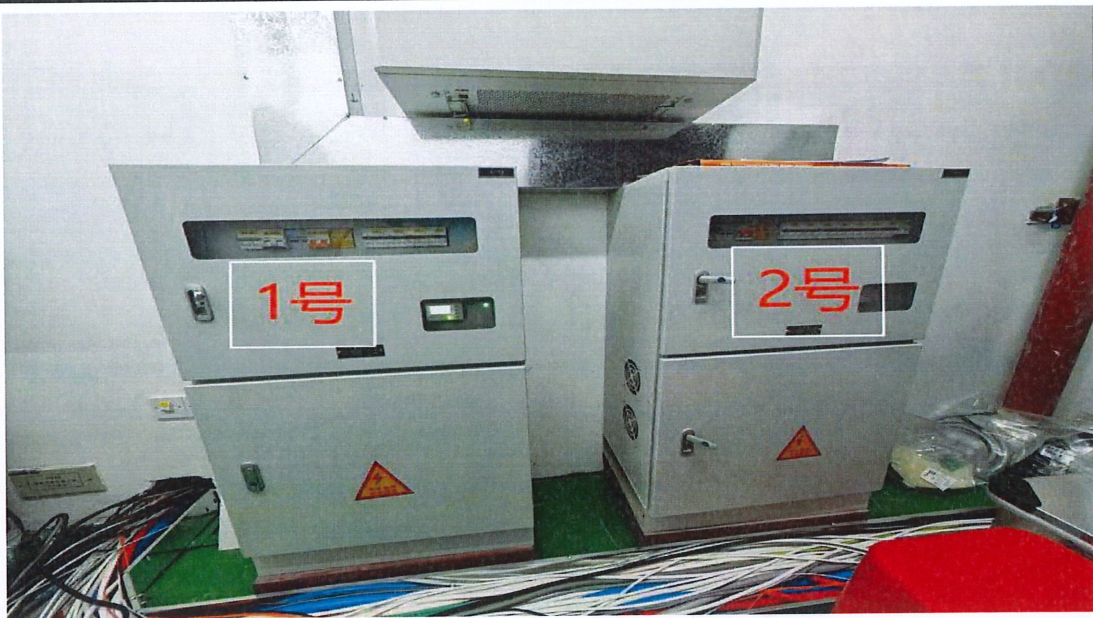
现场无编号，编号按下图定义

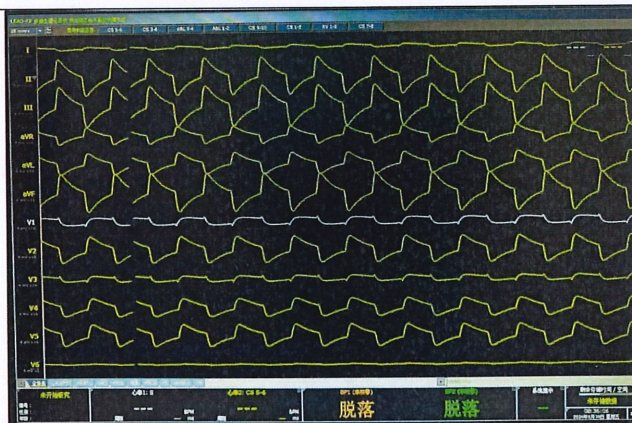
1#、2#隔离变开启状况，其它设备校零波形

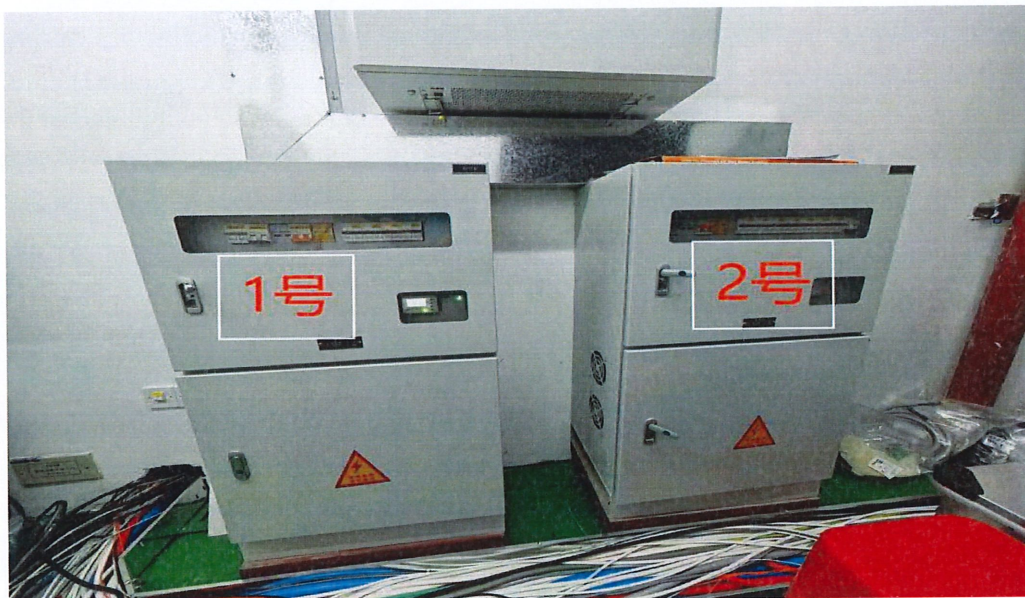
针对 8 号楼一楼心导管室手术室内心电图设备干扰, 本文意在描述不同状态下隔离变压器造成的影响。现心导管室 1 号手术室机房内有两台隔离变压器, 为方便描述, 分别定义为 1 号及 2 号, 如下如所示

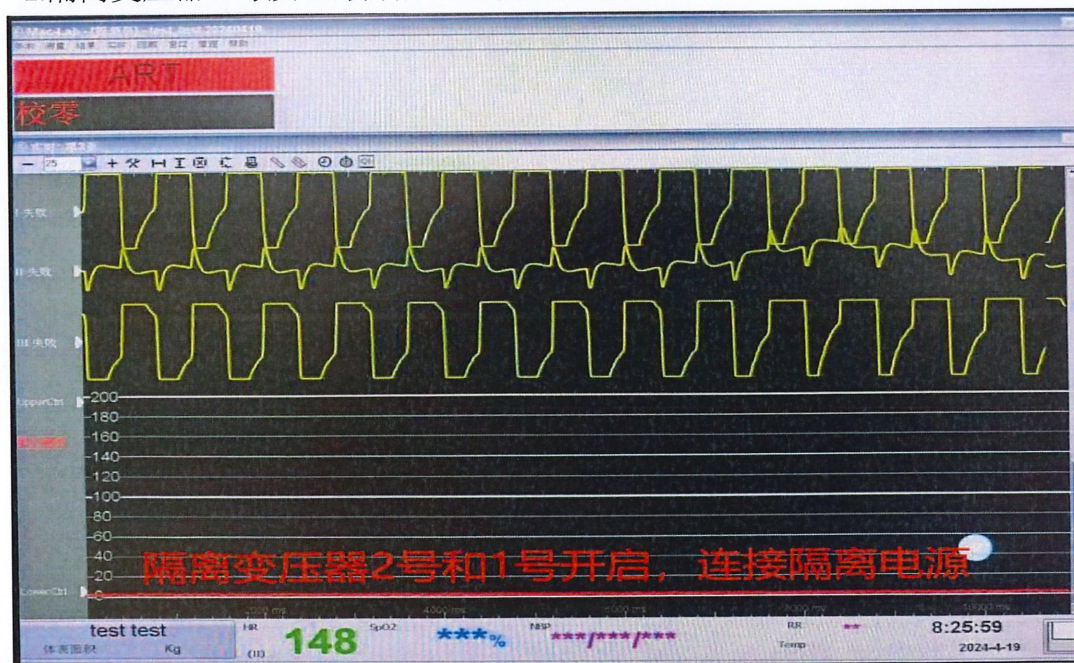
1. 隔离变压器 2 号及 1 号开启, 连接隔离电源

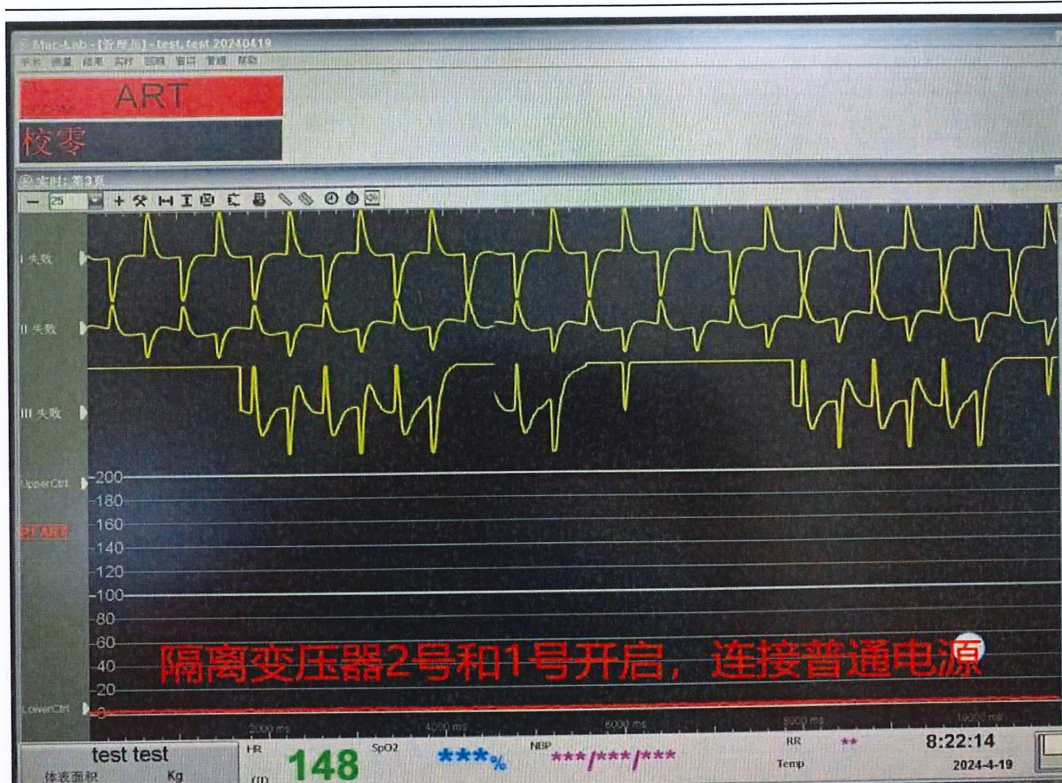
2. 隔离变压器 2 号及 1 号开启, 连接普通电源

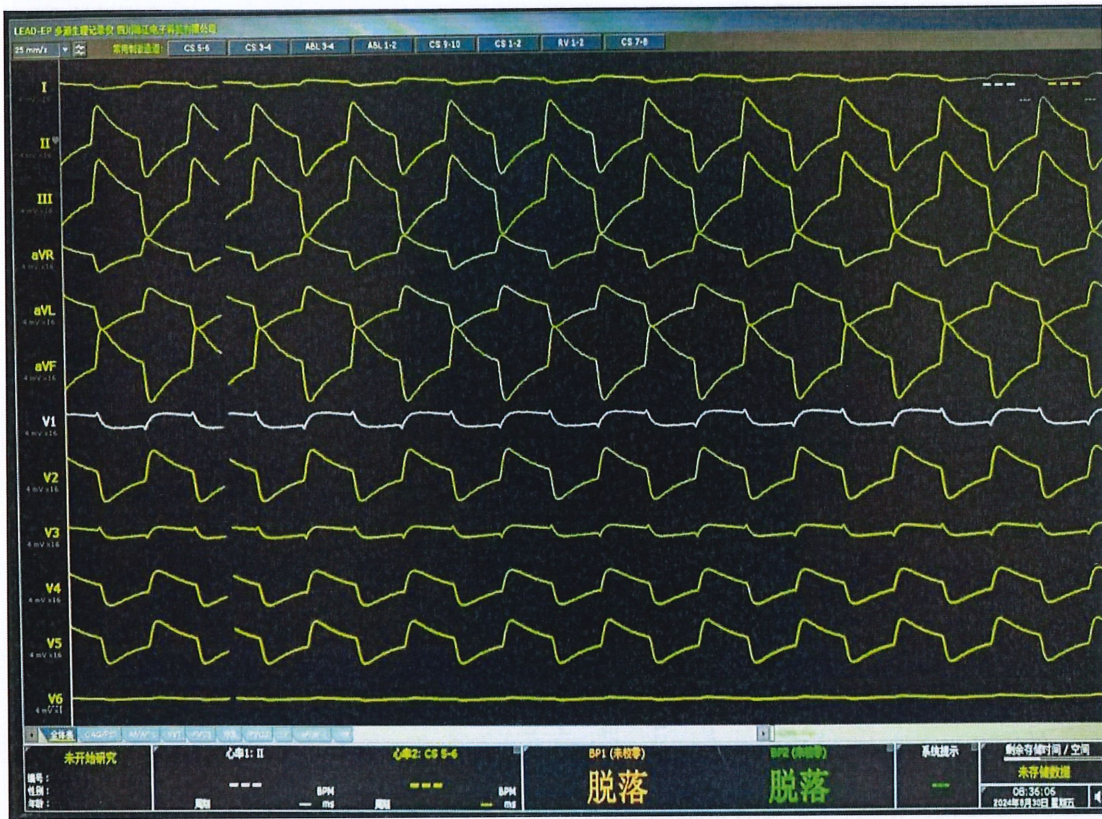
除上述设备，该电磁干扰还会影响包括但不限于以下设备：

电生理记录仪、除颤仪、心电生理三维导航系统等。干扰图示参考下图。
